LAUDO DE VISTORIA CAUTELAR

Nº 8243

DADOS DO VEÍCULO

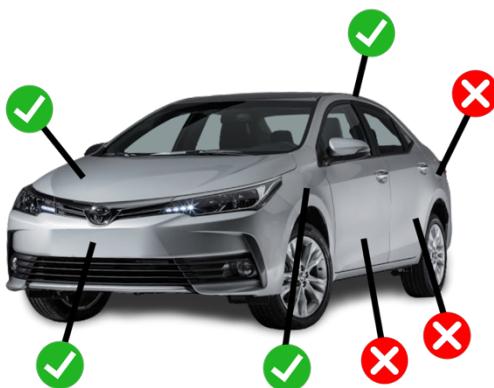
FRENTE / LATERAL ESQUERDA

CAPÔ INDÍCIO DE REPINTURA / REPARO	PORTA-MALAS INDÍCIOS DE DANOS E/OU AVARIAS
PARA-CHOQUE DIANTEIRO INDÍCIO DE REPINTURA / REPARO	PARALAMAS DIANTEIRO DIREITO INDÍCIOS DE DANOS E/OU AVARIAS
PARALAMAS DIANTEIRO ESQUERDO INDÍCIO DE REPINTURA / REPARO	PARALAMAS TRASEIRO DIREITO ORIGINAL
PARALAMA TRASEIRO ESQUERDO INDÍCIOS DE DANOS E/OU AVARIAS	PORTA TRASEIRA DIREITA INDÍCIO DE REPINTURA / REPARO
PORTA DIANTEIRA ESQUERDA INDÍCIOS DE DANOS E/OU AVARIAS	PORTA DIANTEIRA DIREITA INDÍCIO DE REPINTURA / REPARO
PORTA TRASEIRA ESQUERDA INDÍCIOS DE DANOS E/OU AVARIAS	COLUNA SUPERIOR DIREITA ORIGINAL
COLUNA SUPERIOR ESQUERDA ORIGINAL	PARA-CHOQUE TRASEIRO INDÍCIOS DE DANOS E/OU AVARIAS
	TETO ORIGINAL

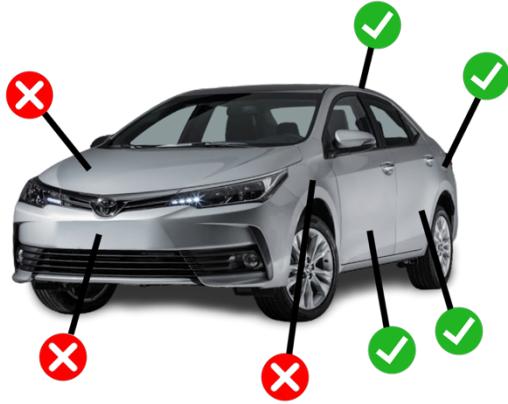
ANÁLISE DE PINTURA		
FRENTE / LATERAL ESQUERDA	TRASEIRA / LATERAL DIREITA

CAPÔ INDÍCIO DE REPINTURA / REPARO	PORCA MALAS ORIGINAL	
PARACHOQUE DIANTEIRO INDÍCIO DE REPINTURA / REPARO	PARALAMAS DIANTEIRO DIREITO INDÍCIO DE REPINTURA / REPARO	
PARALAMAS DIANTEIRO ESQUERDO INDÍCIO DE REPINTURA / REPARO	PARALAMAS TRASEIRO DIREITO ORIGINAL	
PORCA TRASEIRO ESQUERDO ORIGINAL	PORCA TRASEIRO DIREITA INDÍCIO DE REPINTURA / REPARO	
PORCA DIANTEIRA ESQUERDA ORIGINAL	PORCA DIANTEIRA DIREITA INDÍCIO DE REPINTURA / REPARO	
PORCA TRASEIRA ESQUERDA ORIGINAL	COLUNA SUPERIOR DIREITA ORIGINAL	
COLUNA SUPERIOR ESQUERDA ORIGINAL	PARACHOQUE TRASEIRO ORIGINAL	
	TETO ORIGINAL
